# Uratowana chrzcielnica

Konserwację chrzcielnicy wraz z nakrywą przeprowadził w latach 2000-2002 zespół konserwatorski pod kierunkiem mgr. Z. Lizuna w składzie: mgr D. Lizun, mgr M. Nowocińska oraz mgr B. Borkowski.

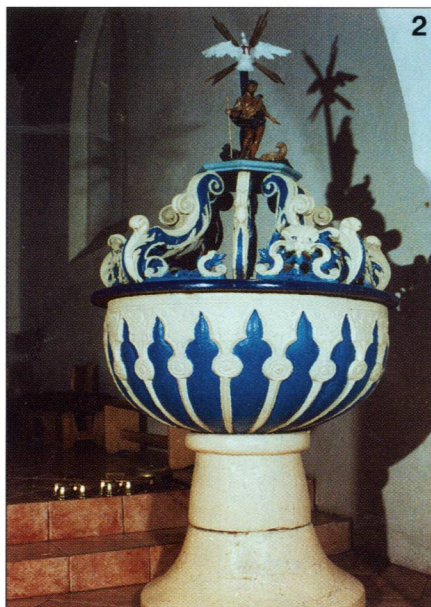
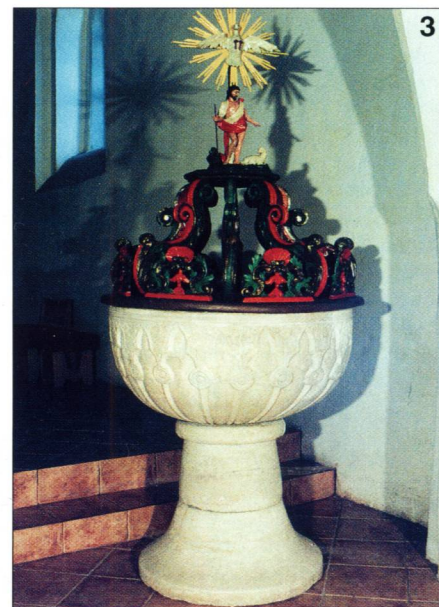
1. Kościół w Rogowie
- 2.3. Chrzcielnica z nakrywą przed konserwacją (2) i po konserwacji (3)
- 4.5. Fragment czaszy po usunięciu przemalowań (4) i po uzupełnieniu ubytków (5)
- 6.7. Figura św. Jana Chrzciciela przed konserwacją (6) i po konserwacji (7)

Chrzcielnica i nakrywa były szczególnie narażone na uszkodzenia wynikające z częstego użytkowania, zaobserwowano też ślady ataku biologicznego. Należy pamiętać, że świątynia po 1945 r. w wyniku działań wojennych znajdowała się w ruinie. Chrzcielnicę i nakrywę poddano dwukrotnie dość prymitywnym renowacjom, które nie zlikwidowały bezpośrednich przyczyn niszczenia obu zabytków. Przed obecną konserwacją całość pokrywały dwie warstwy przemalowań, nałożone mało starannie. Warstwy przemalowań spowodowały deformację form rzeźbiarskich, powierzchnia kamienia pokryta była licznymi ubytkami, a czytelność płasko rzeźbionej dekoracji pogarszały różnego rodzaju zaprawy wypełniające ubytki. W przeszłości chrzcielnicę prawdopodobnie demontowano i przenoszono, o czym świadczą znaczne uszkodzenia na brzegu czaszy, powstałe być może w wyniku silnego uderzenia. Na trzonie znajdowało się zagadkowe, dość głębokie i poziome nacięcie. Prawdopodobnie zamierzano w ten sposób skrócić wysokość chrzcielnicy i dostosować ją do funkcji kropielnicy.

Podstawa z drewnianej nakrywy stała się z czasem nierówna, praw-

dopodobnie na skutek działania wilgoci, której źródłem była woda znajdująca się w chrzcielnicy. Wszystkie elementy konstrukcyjne i dekoracji snycerskiej były znacznie obłuzowane, rozchwiane i wykazywały ślady intensywnego ataku drewnojadów, o czym świadczyły otwory wylotowe i wysypująca się z nich mączka drzewna; większość uległa w wielu miejscach obłamanom i pęknięciom, a niektóre fragmenty zaginęły. Po usunięciu wtórnych nawarstwień okazało się, że oryginalna polichromia nakrywy była bardzo źle zachowana, a opracowanie malarskie zachowało się w około 10%, słabo czytelne były też w wielu miejscach złocenia.

Konserwacja omawianego zabytku stanowiła proces skomplikowany i trudny z uwagi na różne materiały determinujące realizowanie odpowiednio skonstruowanego programu badawczo-konserwatorskiego. W wypadku nakrywy podstawowe zabiegi skoncentrowano na dezynfekcji oraz strukturalnej impregnacji drewna. Duży zakres prac objęły roboty stolarskie, których naczelnym zadaniem było uzupełnienie detalu rzeźbiarskiego i poprawa statyki. Wtórne opracowania renowacyjne zostały usunięte, a w wyniku prac rekonstrukcyjnych powrócono do autorskiego opracowania warstwy malarskiej, tj. interesującego połączenia czerwieni, zieleni oraz złocień na elementach konstrukcyjno-dekoracyjnych. Złocenia wykonano w technice nawiązującej do pierwotnego opracowania tzw. awanturynowego (naśladujące użyłowania marmuru). W wypadku kamiennej chrzcielnicy najważniejsze zabiegi skupione były wokół usunięcia wtórnych nawarstwień, odsolenia kamiennego materiału oraz uzupełnień ornamentu rzeźbiarskiego. Dzięki nim uczyniona została płaskorzeźbiona dekoracja czaszy, w której ubytki uzupełnione zostały zaprawą imitującą kamień.
