DAMIAN LIZUN

CHRZCIELNICA

Z ROGOWA

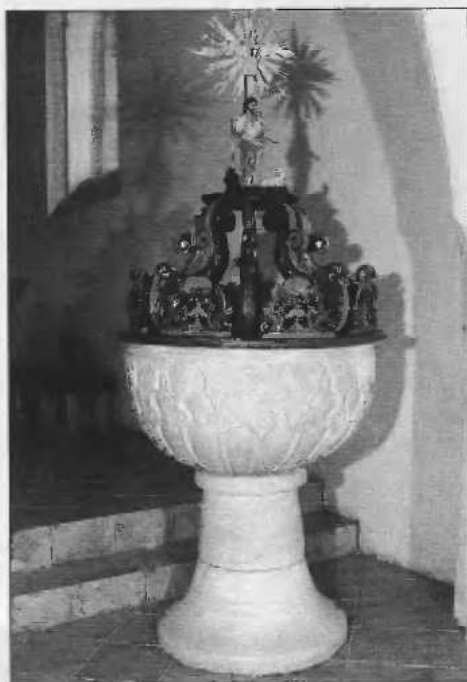
Chrzcielnica z nakrywą po konserwacji w 2002 r.

Konserwacja omawianego zespołu zabytkowego była procesem skomplikowanym i trudnym z uwagi na materiałową różnorodność determinującą realizowanie odpowiednio skonstruowanego programu badawczo-konserwatorskiego. W efekcie udało się wydobyć z nawarstwień dwóch renowacji niezwykle cenne dzieło sztuki gotyckiej. Przeprowadzone zabiegi konserwatorskie umożliwiły m.in. wyeksponowanie kamiennego materiału chrzcielnicy. Dzięki temu uczytelniła się płaskorzeźbiona dekoracja czaszy (oryginalnych opracowań malarskich nie stwierdzono). Ubytki uzupełnione zostały zaprawą imitującą kamień. W przypadku nakrywy w wyniku prac rekonstrukcyjnych odtworzono brakujące elementy dekoracji oraz powrócono do autorskiego opracowania tj., interesującego połączenia czerwieni, zieleni oraz złocień na elementach konstrukcyjno-dekoracyjnych.

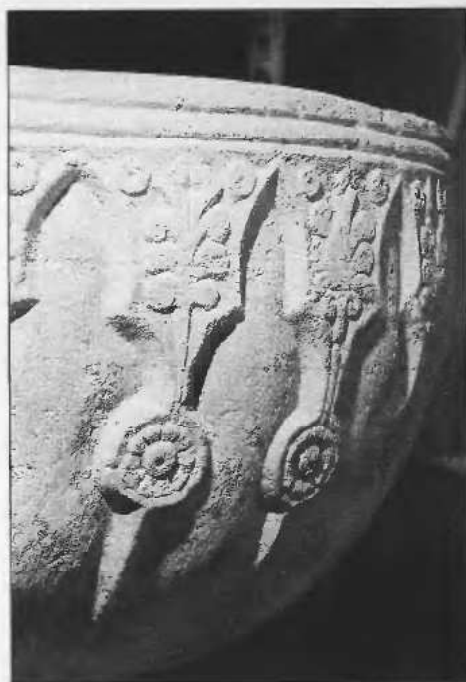
korowania. Chrzcielnica rogowska na tle pozostałych charakteryzuje się jednak wyjątkowym rozwinięciem dekoracji. Formy są tu różnorodne, większe i wyraźniejsze, kute z większą precyzją.

Fragment czaszy
