# Uratowana chrzcielnica

Konserwację chrzcielnicy wraz z nakrywą przeprowadził w latach 2000-2002 zespół konserwatorski pod kierunkiem mgr. Z. Lizuna w składzie: mgr D. Lizun, mgr M. Nowocińska oraz mgr B. Borkowski.

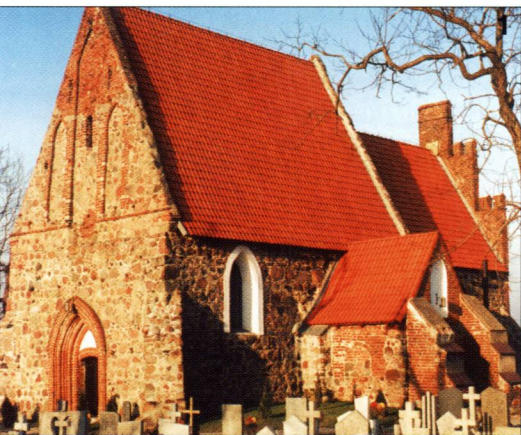
1. Kościół w Rogowie
- 2.3. Chrzcielnica z nakrywą przed konserwacją (2) i po konserwacji (3)
- 4.5. Fragment czaszy po usunięciu przemalowań (4) i po uzupełnieniu ubytków (5)
- 6.7. Figura św. Jana Chrzciciela przed konserwacją (6) i po konserwacji (7)

Chrzcielnica i nakrywa były szczególnie narażone na uszkodzenia wynikające z częstego użytkowania, zaobserwowano też ślady ataku biologicznego. Należy pamiętać, że świątynia po 1945 r. w wyniku działań wojennych znajdowała się w ruinie. Chrzcielnicę i nakrywę poddano dwukrotnie dość prymitywnym renowacjom, które nie zlikwidowały bezpośrednich przyczyn niszczenia obu zabytków. Przed obecną konserwacją całość pokrywały dwie warstwy przemalowań, nałożone mało starannie. Warstwy przemalowań spowodowały deformację form rzeźbiarskich, powierzchnia kamienia pokryta była licznymi ubytkami, a czytelność płasko rzeźbionej dekoracji pogarszały różnego rodzaju zaprawy wypełniające ubytki. W przeszłości chrzcielnicę prawdopodobnie demontowano i przenoszono, o czym świadczą znaczne uszkodzenia na brzegu czaszy, powstałe być może w wyniku silnego uderzenia. Na trzonie znajdowało się zagadkowe, dość głębokie i poziome nacięcie. Prawdopodobnie zamierzano w ten sposób skrócić wysokość chrzcielnicy i dostosować ją do funkcji kropielnicy.

dopodobnie na skutek działania wilgoci, której źródłem była woda znajdująca się w chrzcielnicy. Wszystkie elementy konstrukcyjne i dekoracji snycerskiej były znacznie obłuzowane, rozchwiane i wykazywały ślady intensywnego ataku drewnojadów, o czym świadczyły otwory wylotowe i wysypująca się z nich mączka drzewna; większość uległa w wielu miejscach obłamanom i pęknięciom, a niektóre fragmenty zaginęły. Po usunięciu wtórnych nawarstwień okazało się, że oryginalna polichromia nakrywy była bardzo źle zachowana, a opracowanie malarskie zachowało się w około 10%, słabo czytelne były też w wielu miejscach złocenia.
